# EKSPERTYZA TECHNICZNA

dotycząca stanu zachowania oficyny zachodniej  
Teatru im. Stefana Żeromskiego w Kielcach.

Inwestor: Teatr im. Stefana Żeromskiego w Kielcach  
ul. Sienkiewicza nr 32.

Kielce październik 2012 r.

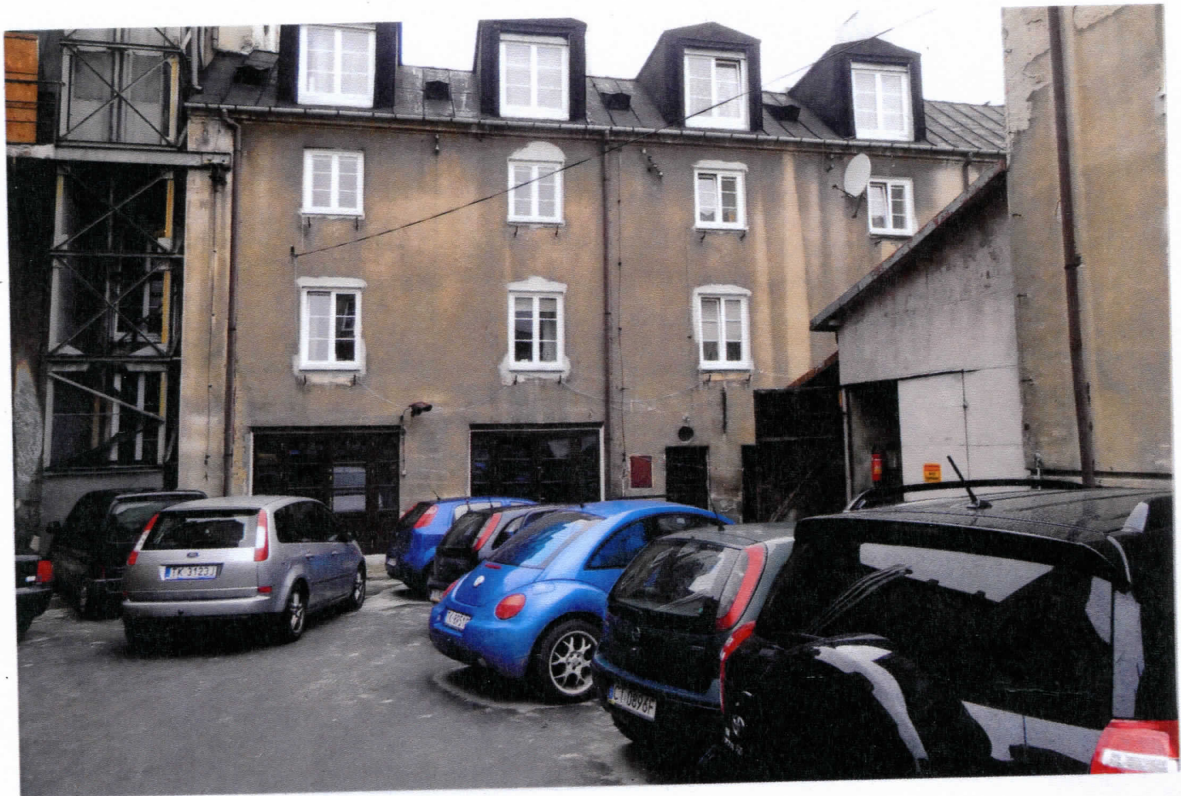
1

- Nr 1. Elewacja wschodnia oficyny zachodniej.
- Nr 2. Lukarny pokryte papą na blachowaniu.
- Nr 3. Fragment elewacji przy narożu północno – wschodnim.
- Nr 4. Fragment elewacji przy narożu południowo – wschodnim.

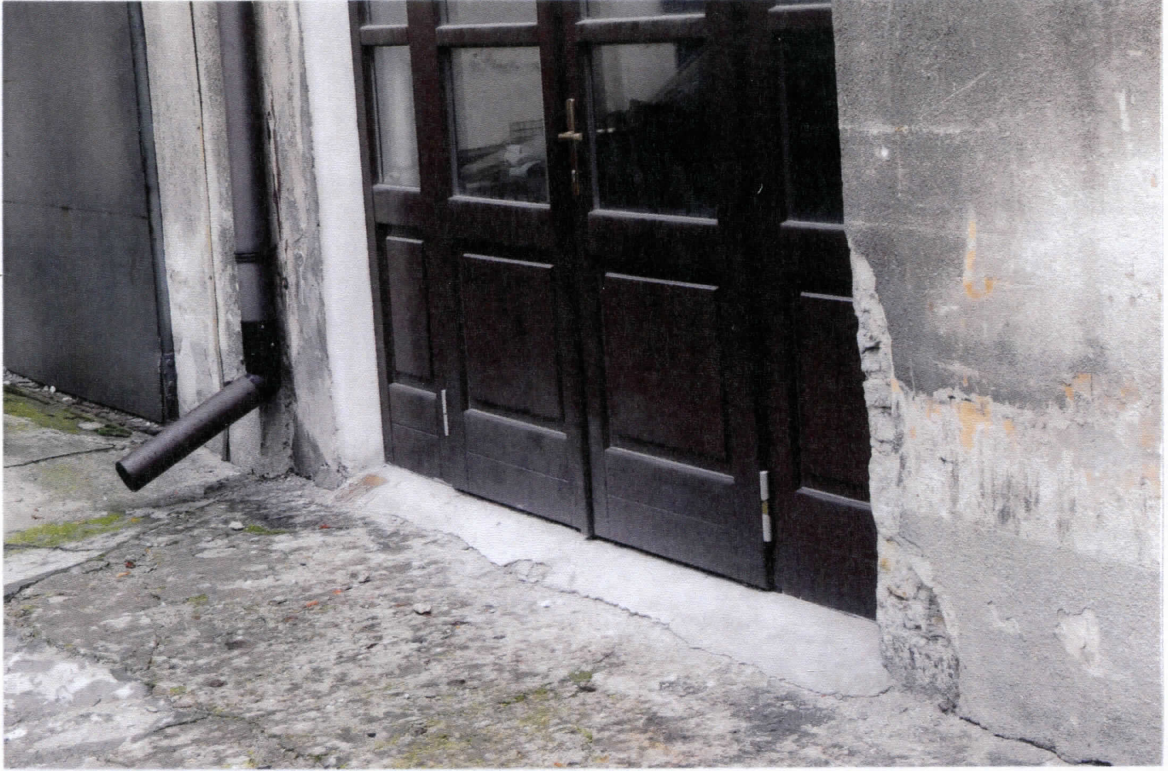
5

- Nr 5. Wejście do magazynu w parterze budynku.
- Nr 6. Mur przyziemia oficyny zachodniej.
- Nr 7. Wnętrze pralni w parterze.
- Nr 8. Wiatrołap przy wejściu do pralni.

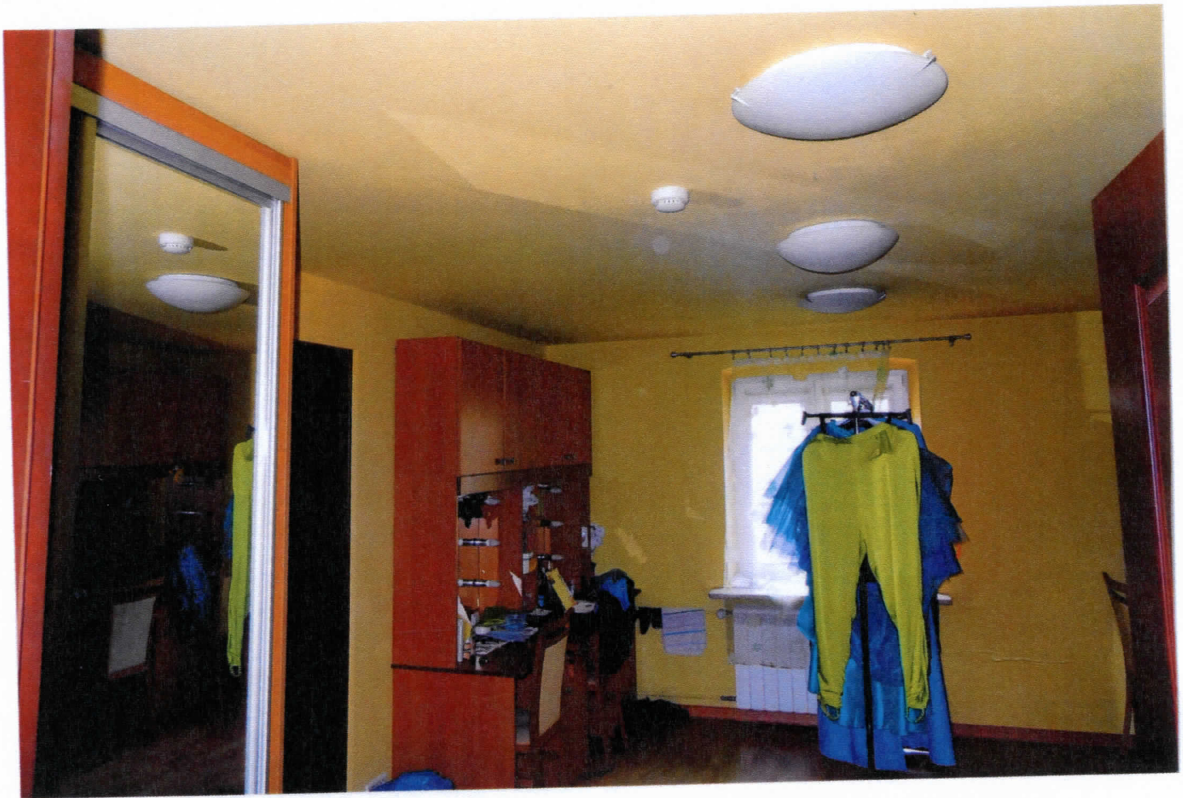
9

- Nr 9. Wnętrze garderoby na II piętrze.
- Nr 10. Odkrywka podciągu podłużnego w pomieszczeniach garderoby na II piętrze.
- Nr 11. Wnętrze pomieszczenia akustyków na poddaszu.

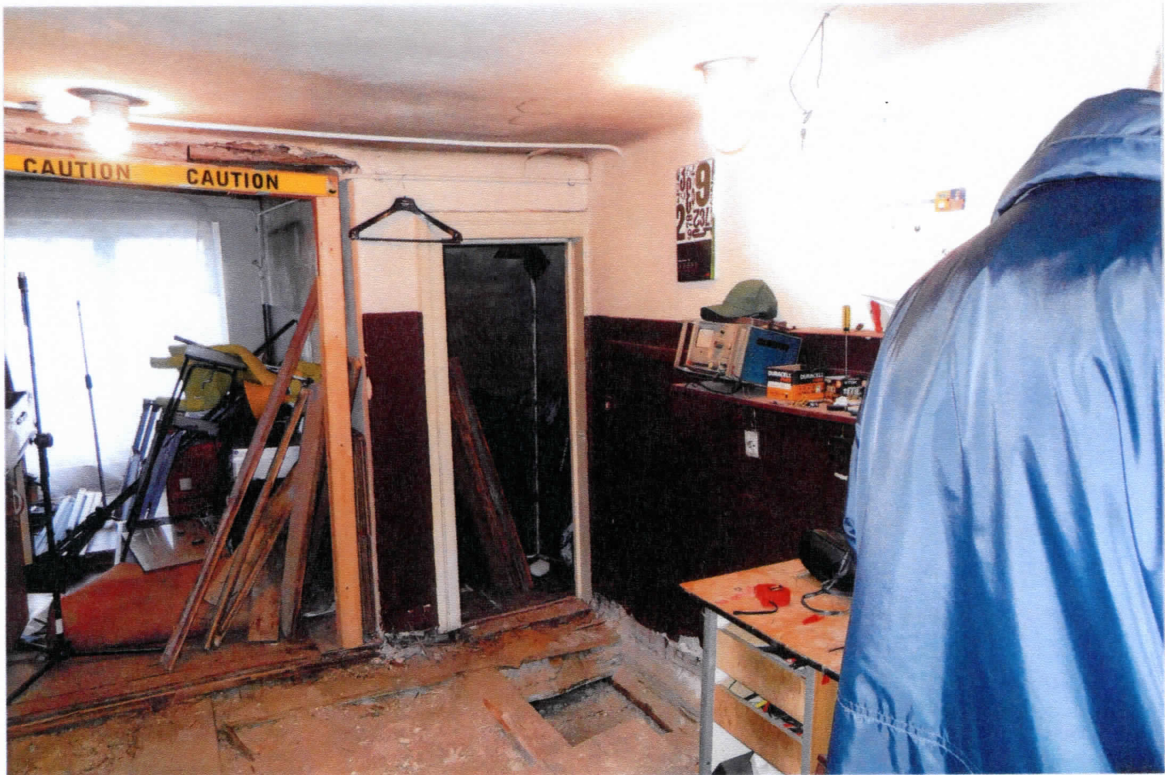
12

- Nr 12. Wnętrze pomieszczenia akustyków z widoczną odkrywką stropu.
- Nr 13. Warstwy podłogowe w odkrywce stropu w pomieszczeniu akustyków.
- Nr 14. Widoczny w odkrywce ślepy pułap stropu oraz zasypka z gliny.

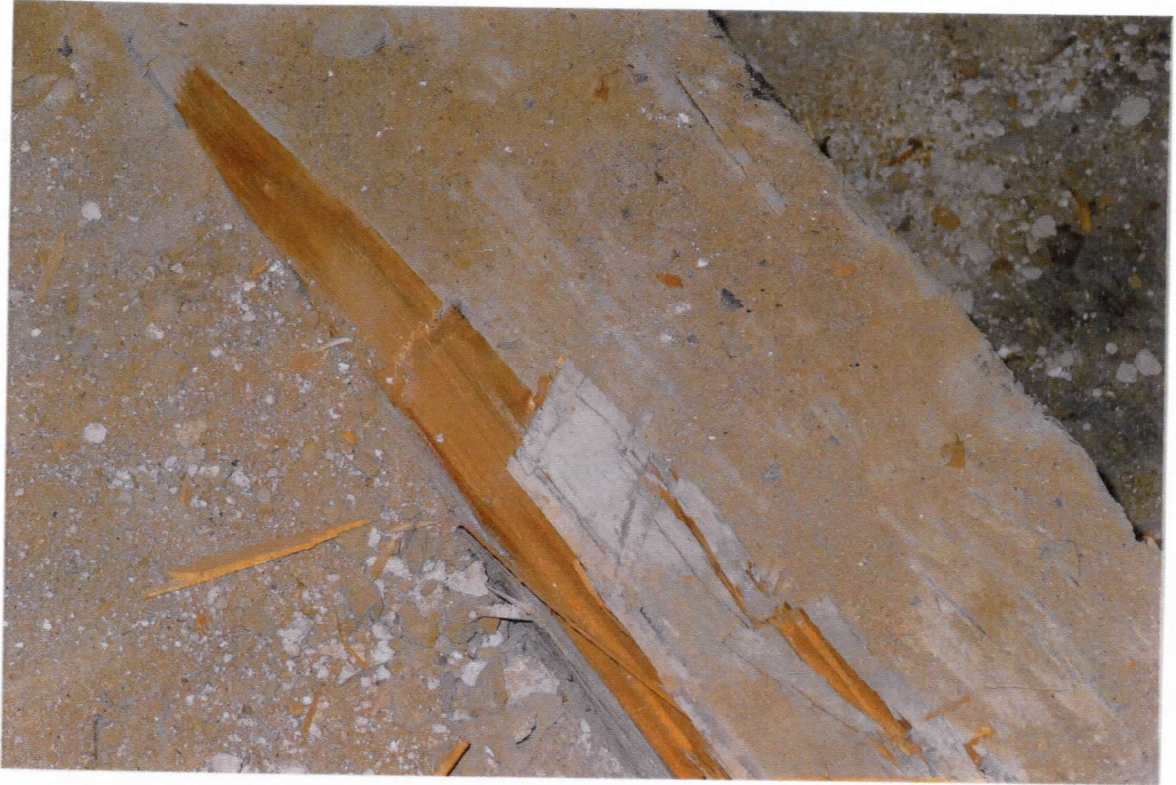
15

Konstrukcję stanowią belki o wymiarach w przekroju poprzecznym 14 x 26 cm w rozstawie 66 ÷ 76 cm przy rozpiętości ca 8,62 ÷ 8,76 m.

Tak znaczna rozpiętość między podporami belek stropowych spowodowała, że uległy one ugięciu mającemu charakter trwały a więc odkształcenie wykroczyło poza zakres sprężysty.

- Nr 15. Stan drewna belek stropowych.
- Nr 16. Stan drewna belek stropowych.
- Nr 17. Stan konstrukcji więźby dachowej i podkładów z desek pod pokrycie.

- d) W polach między belkami drewnianymi istniejącego stropu zamontować dźwigary stalowe dwuteowe a na górnej stopce zamontować płytki żelbetowe WPS. W przypadku braku możliwości zachowania rytmu w rozstawie belek, między dźwigarami wykonać płytkę wylewaną.

- e) Na tak przygotowanym stropie odciążającym, opierać elementy nośne podtrzymujące dach, wzniesć ścianki działowe oraz lukarny. Obecny strop drewniany stanie się w tym układzie konstrukcyjnym stropem samonośnym podtrzymującym jedynie podsufitkę oraz strop podwieszony G – K.

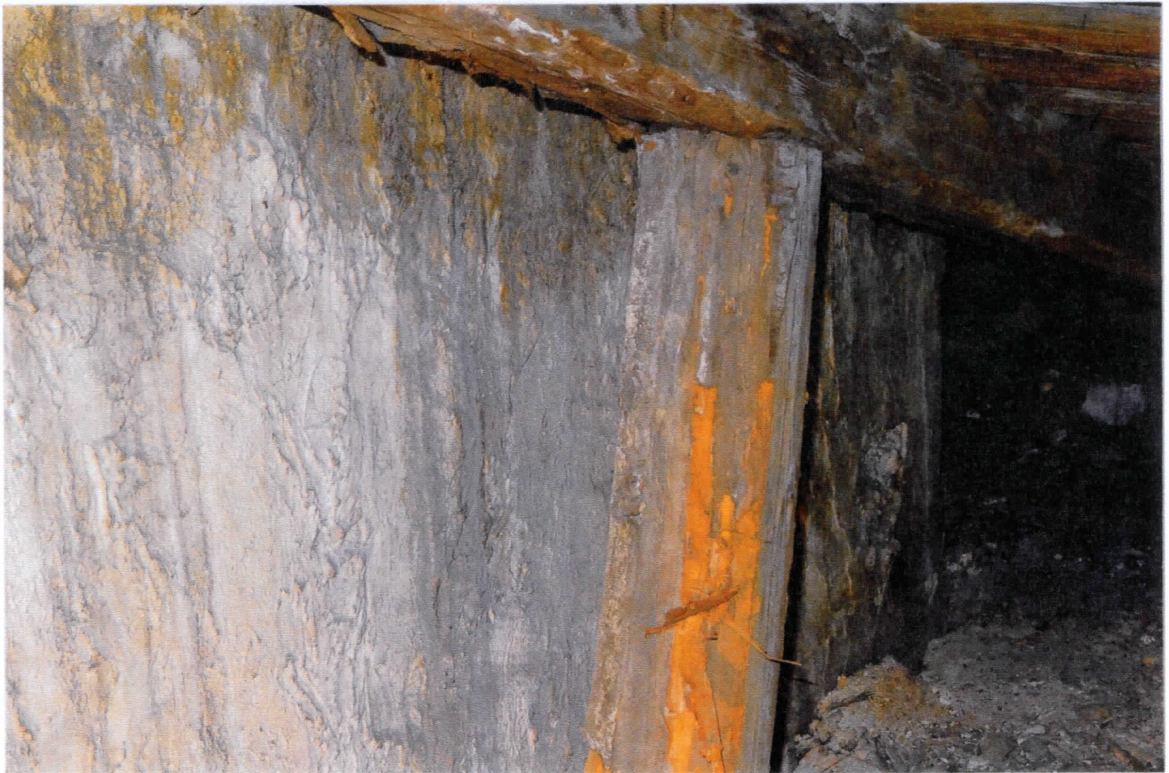
18

- Nr 18. Stan konstrukcji więźby.
- Nr 19. Stan konstrukcji więźby.
- Nr 20. Stan konstrukcji więźby.
- Nr 21. Stan podkładów pod pokrycie.
- Nr 22. Stan podkładów pod pokrycie.

2. Wymienić całkowicie więźbę dachową i pokryć ją blachą tytanowo – cynkową pasywowaną na pełnym deskowaniu.
  3. Przebudować komunikację pionową łączącą kondygnację poddasza oficyny z kondygnacją IV piętra budynku głównego. Niezbędnym będzie tu przedłużenie o dwa biegi klatki schodowej sąsiadującej z oficyną zachodnią a znajdującą się w budynku głównym. Pozwoli to na likwidację obecnych schodów drewnianych, które ograniczają szerokość korytarza.
